- 2138** *Resolución de 2 de enero de 2019, del Consejo Insular de Mallorca (Illes Balears), referente a la modificación del expediente de declaración de bien de interés cultural, con categoría de monumento, del Fortín de Cala Llonga, en el término municipal de Santanyí.*

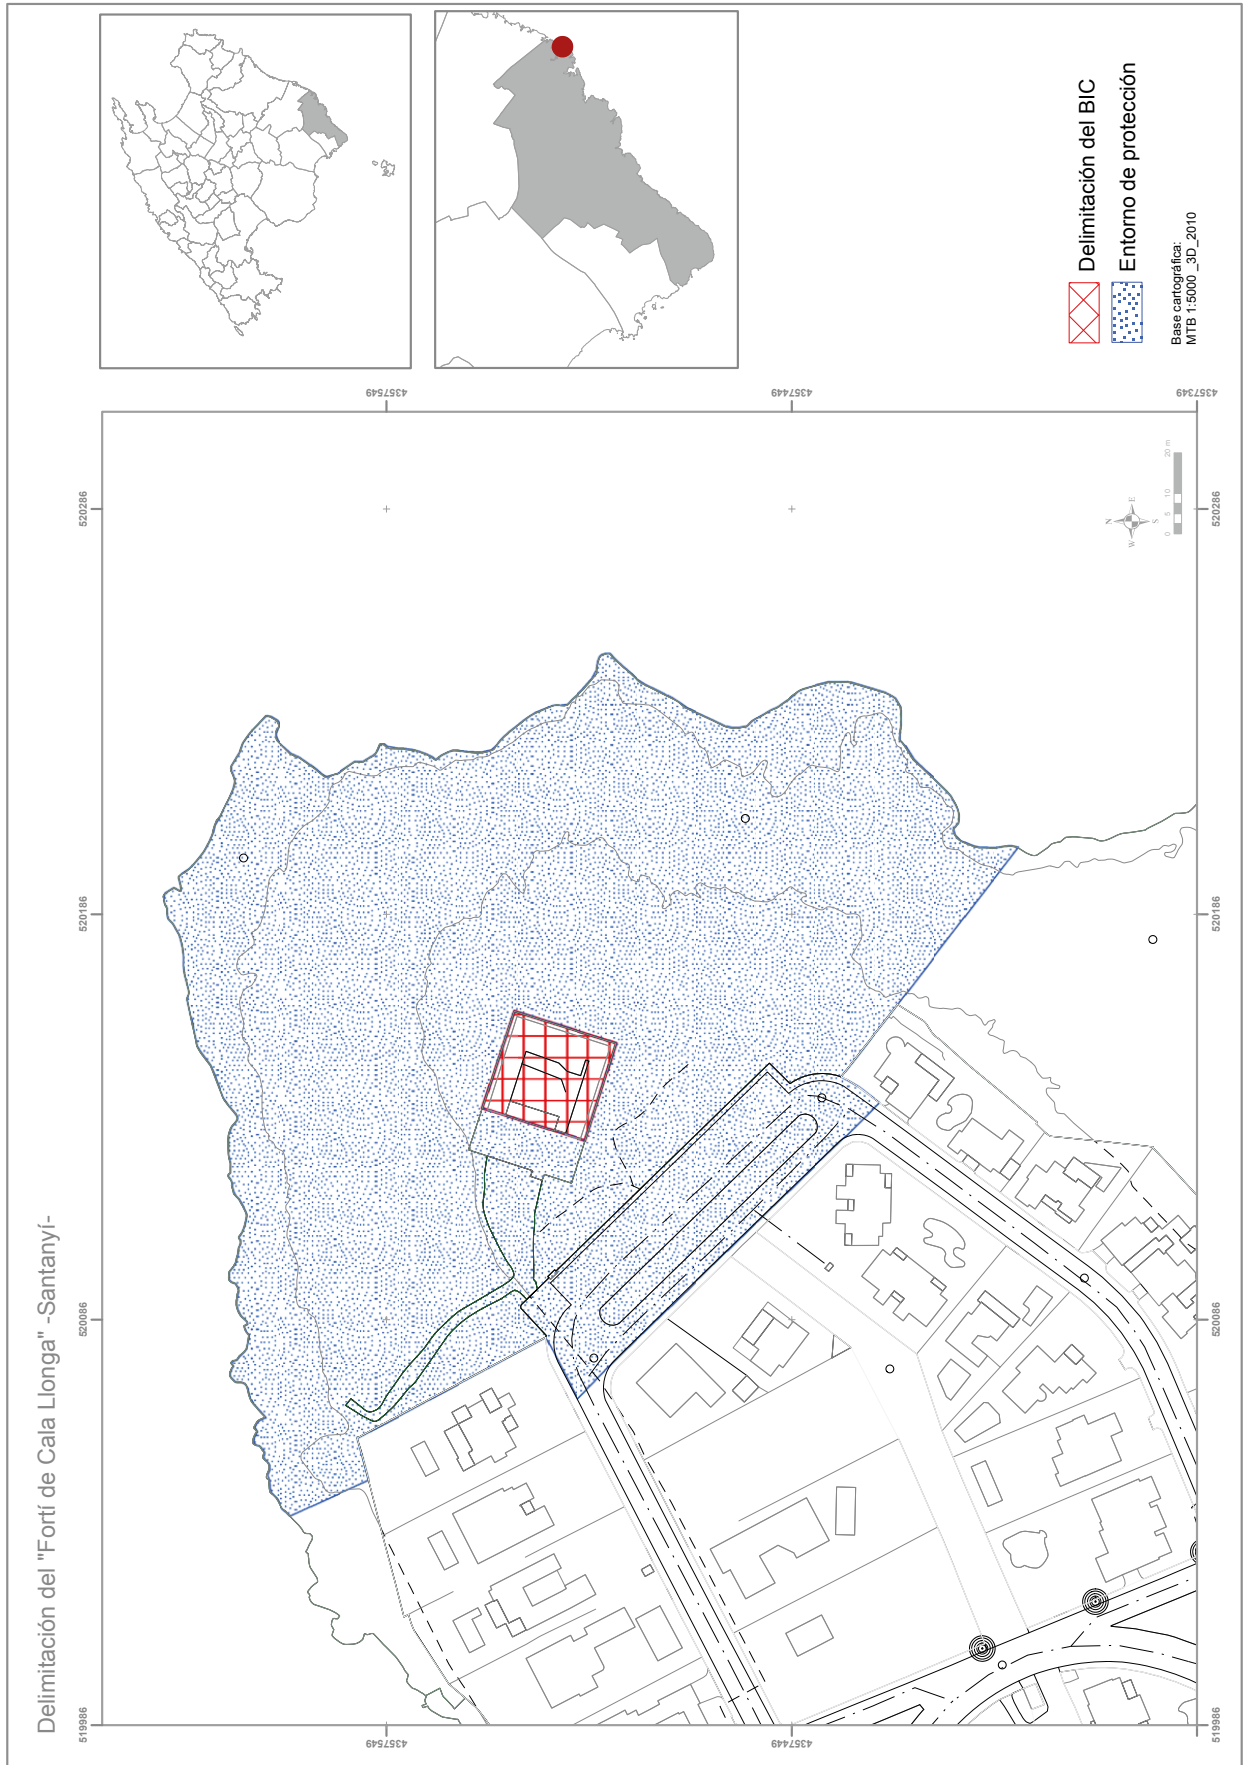
**ANEXO 2**  
**Planimetría**  
*(Es traducción literal del ejemplar en catalán)*

Para adaptar esta declaración a la legislación vigente en materia de patrimonio histórico, proponemos la incoación de la modificación del expediente de BIC del fortín de Cala Llonga con categoría de monumento, con delimitación del bien y de su entorno según la descripción literal y gráfica que figuran descritos en el informe y en la planimetría adjunta.
