**24340** *Decreto 131/2024, de 15 de octubre, por el que se declara bien de interés cultural el «Castillo» de la localidad de Monroy (Cáceres), con la categoría de monumento.*

#### Plano de delimitación del monumento y su entorno de protección

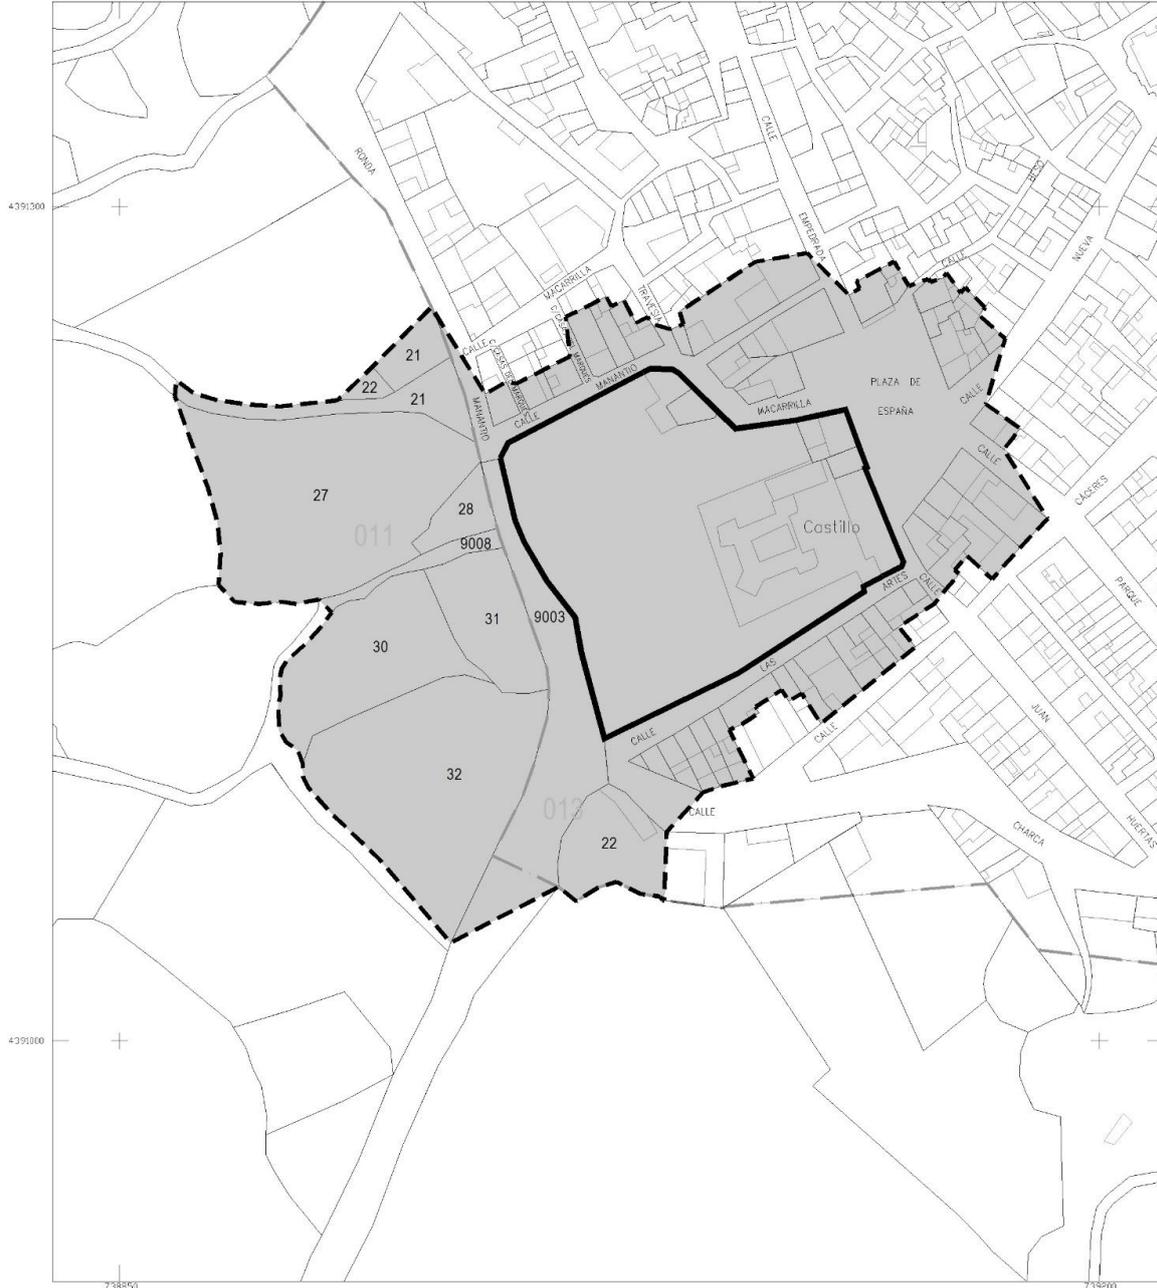
<b>JUNTA DE EXTREMADURA</b> Consejería de Cultura, Turismo, Jóvenes y Deportes Dirección General de Bibliotecas, Archivos y Patrimonio Cultural	<b>DECLARACIÓN DE BIEN DE INTERÉS CULTURAL</b>	
	<b>MONROY</b>	
<b>LEYENDA:</b> • NÚMERO DE POLIGONO: 011 • NÚMERO DE PARCELA: 27 • PARCELAS CATASTRALES: [Symbol] • DELIMITACIÓN DEL BIC: [Symbol] • DELIMITACIÓN DEL ENTORNO: [Symbol] • LÍMITE DE POLIGONO CATASTRAL: [Symbol]	<b>CASTILLO</b>	
	<b>Municipio: Monroy</b> <b>Provincia: Cáceres</b>	<b>CATEGORÍA:</b> <b>Monumento</b>
	Sistema de referencia: ETRS89 Proyección: U.T.M. - Huso 29 N Cartografía Base: Cartografía catastral Ministerio de Hacienda y Función Pública	<b>Escala gráfica:</b> 0 25 50 75m

El bien protegido se corresponde con la manzana en la que se encuentra situado el «Castillo», perteneciente casi toda a la misma parcela, pero incluye además algunos inmuebles situados junto a la muralla perimetral interior o exteriormente. A uno de estos inmuebles pertenece una de las dos torres cuadradas (la norte) que delimitan el acceso principal en su parte interior.
